超音波を用いた CFRP 非破壊検査 受託サービス開始のお知らせ

SHINDO 産業資材事業

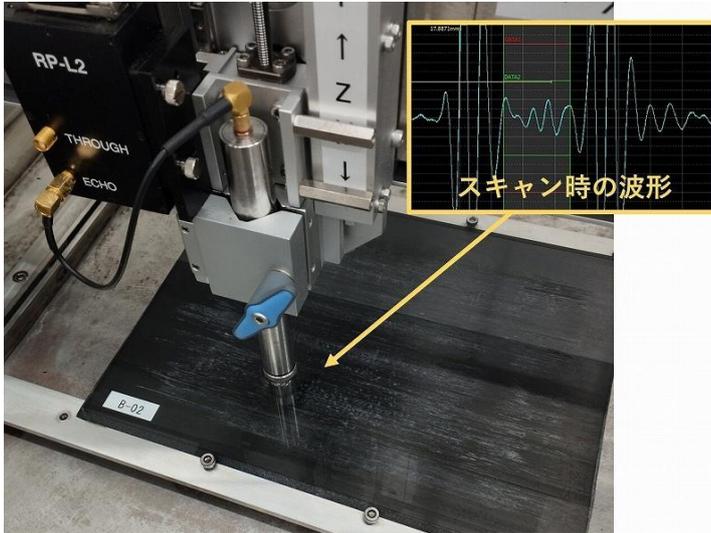
Fig. 1 超音波探傷の様子と波形のイメージ

弊社のサービスでは厚み 2mm~10mm 程度の平板形状物の超音波探傷が可能です。探傷は、Fig.1 の通り CFRP 積層板など（以下、積層板）の供試体を水中に沈め、パルス反射法で行います。検査で得られる結果は Fig.2、3 のようなエコーの波形（A スコープ）と平面画像（C スコープ）です。積層板内部にボイドなどの欠陥が存在する場合に内部の反射エコーが生じ、白色の影である“きず”として表示され、視覚的に欠陥の位置や大きさを把握することができます。また、これらのデータを解析することにより、断面画像（B スコープ）、きずの面積や位置などをアウトプットすることも可能です。弊社では探傷条件設定に社内検証結果を反映させた独自の手法を採用することで、妥当性を担保した探傷結果をご提供することが可能となっています。

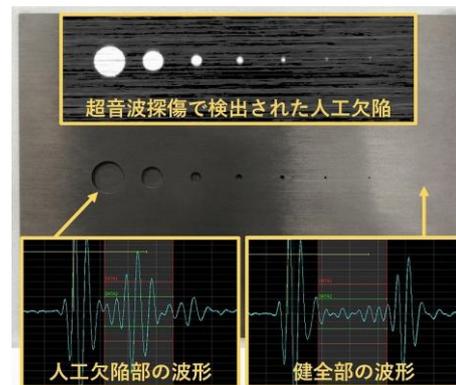
Fig.2 人工欠陥を有する CFRP 積層板の超音波探傷結果

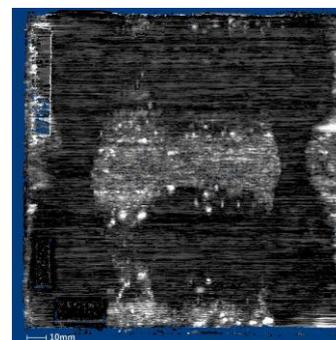
Fig.3 きずが認められた CFRP 積層板の超音波探傷結果（平面画像/C スコープ）

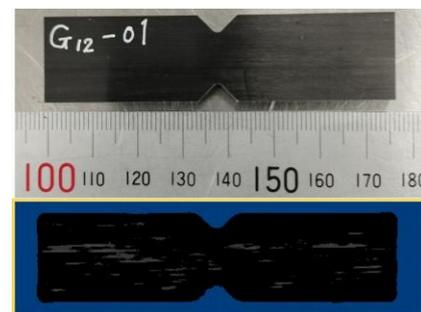
Fig.4 材料試験(ASTM D5379)の試験片外観(上段)と超音波探傷結果(下段)

複合材料を用いた製品設計を行う上で、試験片を用いた材料試験によるデータ取得は不可欠です。Fig.4 上段に示すイオシペスクせん断試験片は加工を終えた試験実施前の状態ですが、外観では内部状態が確認できません。そこで、当該試験片の内部状態を超音波探傷で確認した結果、Fig.4 下段で示す通り、きずがないことを確認できました。試験前に試験片の内部状態を確認することで破壊起点となり得る欠陥を把握できれば、本要因によるデータの変動やばらつきの考察も可能になります。
